ОБСЛЕДОВАНИЕ ТЕХНИЧЕСКОГО СОСТОЯНИЯ ПЛОТИНЫ ВОДОХРАНИЛИЩА «РОСТОВСКОЕ МОРЕ» С ЦЕЛЮ ОЦЕНКИ ЕЕ БЕЗОПАСНОСТИ

INSPECTION OF THE TECHNICAL CONDITIONS OF THE “ROSTOV SEA” RESERVOIR DAM TO ASSESS ITS SAFETY

Ищенко Александр Васильевич
д.т.н., профессор

Вишневецкий Виктор Валериевич
старший преподаватель
Новочеркасская государственная мелиоративная академия, Новочеркасск, Россия

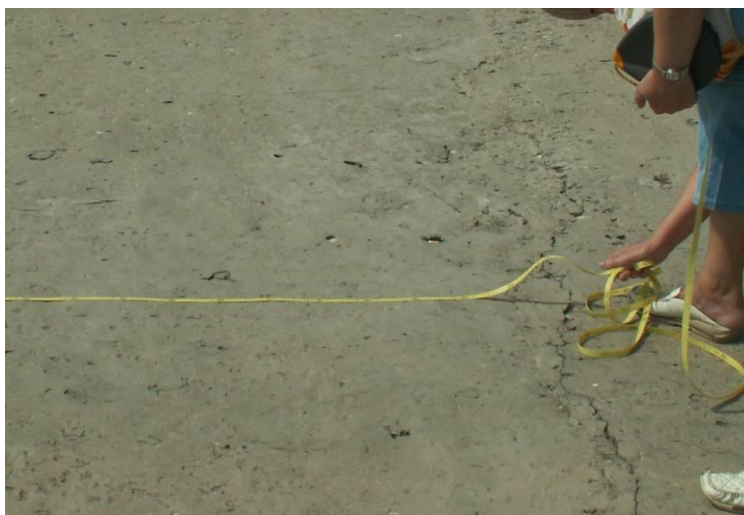
Рисунок 1 – Плита № 15 некачественная, половина плиты разрушена, зафиксировано обнажение арматуры, установлены трещины в среднем длиной до 3 метров, много точечных разрушений, выбоин, растрескиваний.

4. По всей длине плиты облицовки верхового откоса разрушаются, процесс разрушения продолжается и облицовка рассыпается, поэтому нужен ремонт для предупреждения полного ее разрушения.

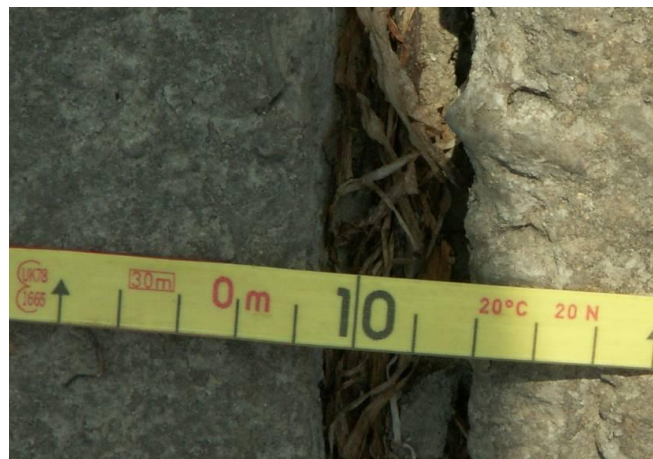
Рисунок 2 – Плита 19 установлено раскрытие деформационного шва более 2 см, однако сама плита сравнительно качественная, с горизонтальными и вертикальными трещинами 4-5мм и длиной 2-3м

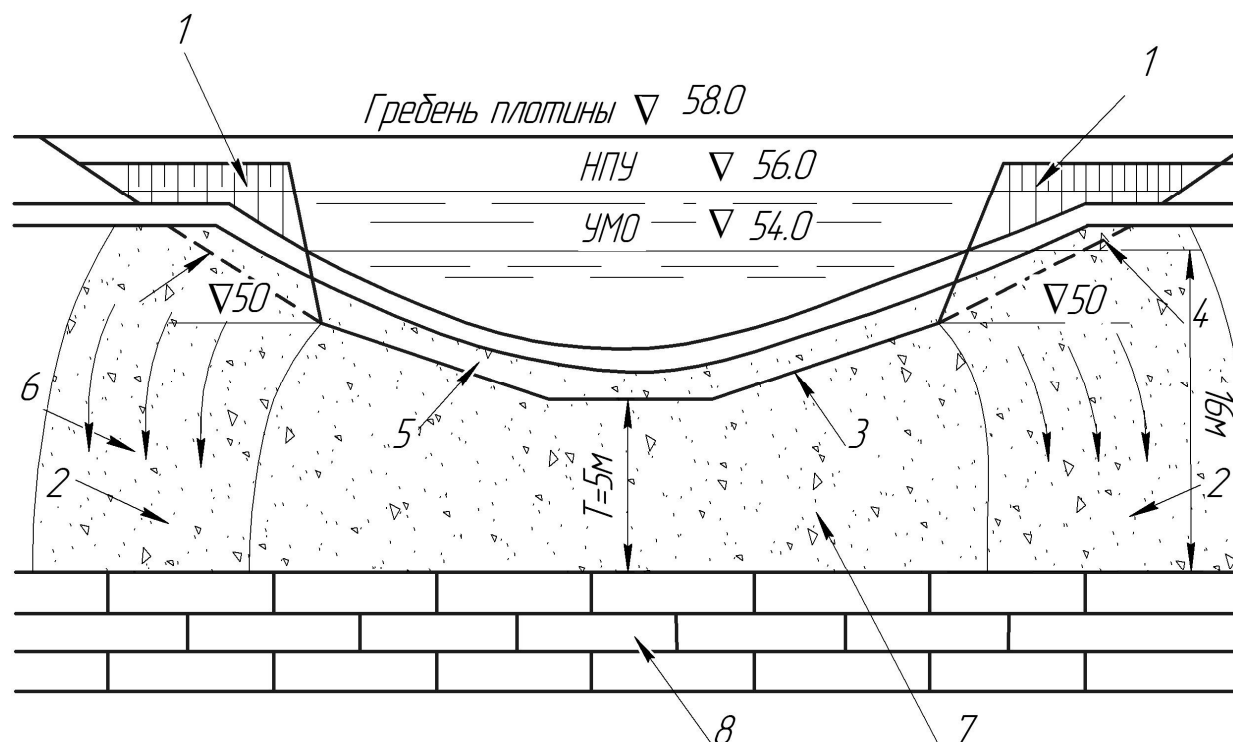
Рисунок 5 - Продольный профиль коллектора

В результате сканирования дна были определены возможные участки повреждения пленочного экрана. Поврежденные участки фиксируются в тот момент, когда полоса на экране эхолота, изображающая грунт, становится прерывистой. Это объясняется поступлением более слабого отраженного сигнала от грунта, чем от пленки, и дает возможность предположить о повреждении пленочного экрана или о его полном отсутствии. Когда полоса на экране непрерывна, сигнал поступает сильный, что свидетельствует о целостности пленочного экрана.

4) для снижения потерь через ложе водохранилища необходимо провести поиск возможных повреждений плёночного экрана и их устранение (возможно после кратковременного сброса воды из водохранилища);
