**ФРАКТОДИАГНОСТИКА
ЭКСПЛУАТАЦИОННОГО РАЗРУШЕНИЯ
ПОДЪЕМНОГО МЕХАНИЗМА БУЛЬДОЗЕРА**

**FRACTOGRAPHY OF OPERATION FAILURE
OF THE LIFTING GEAR OF BULLDOZER**

Исследованы природа и причины эксплуатационной поломки цельнометаллического штока гидроцилиндра бульдозера. Показано, что основной механизм разрушения – развивающаяся во времени усталость металла, инициированная погрешностями термообработки под хромирование

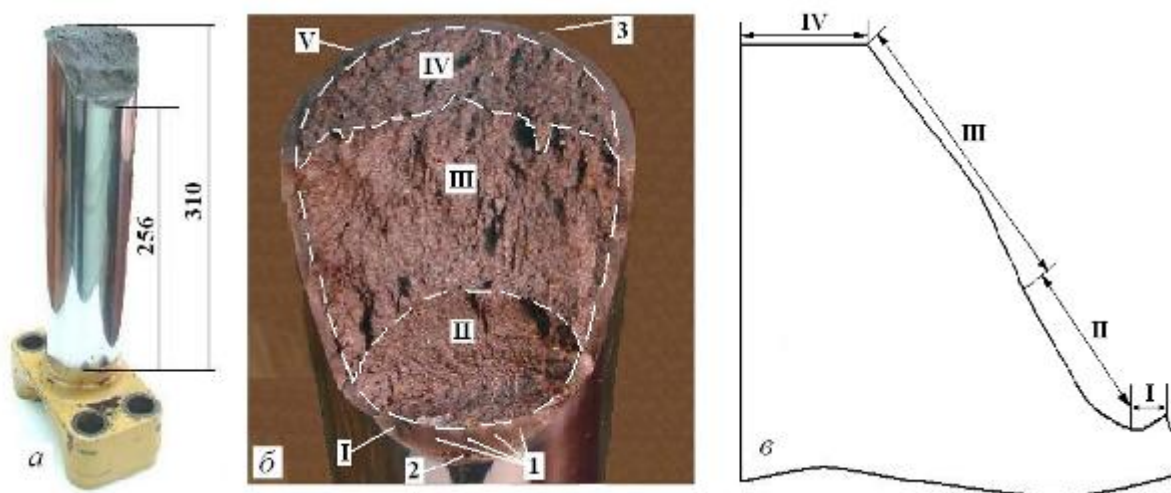
На исследование поступил короткий фрагмент разрушившегося штока гидроцилиндра подъема отвала бульдозера (далее – штока) длиной 310 мм (рис. 1, а). Излом произошел на расстоянии ≈ 256 мм от нижнего торца штока. Диаметр штока $\varnothing 76,15$ мм, исходная длина 1802,3 мм.

Рисунок 1. Общий вид (а), поверхность разрушения (б) и схема профиля излома (в) короткого фрагмента штока. I, II, III и IV – зоны разрушения; 1 – места зарождения разрушения; 2 – притертые области; 3 – растрескивания от наружной поверхности

Исследование поверхности излома. Визуальное изучение строения излома выявляет несколько участков, различающихся по виду макрорельефа и шероховатости (рис. 1, б-в). Участок I занимает примерно 10% от общей площади поверхности разрушения и имеет относительно матовую поверхность; более блестящий груборельефный участок IV занимает около 30 %. Поверхности зон II, III также более блестящего кристаллического излома наклонены под углом к поперечному сечению

Очаги разрушения находятся в подповерхностном слое (рис. 1, б, зона I, стрелки 1). Зона I состоит из сглаженных слегка выпуклых площадок и расположена вблизи поверхности штока на глубине ≈ 3 мм. На участках распространения очаговых трещин видны рубцы, возникшие при слиянии соседних трещин; также в зоне I хорошо заметна дугообразная притертость поверхности (2 на рис. 1, б и рис. 2, а), образовавшаяся при трении берегов трещины в промежуток времени от момента ее образования до окончательного разрушения детали. Представляет интерес наличие твердых продуктов смазки в подповерхностной области (2 на рис. 1, б; 3 на рис. 2, а).

Уменьшение рабочего сечения штока из-за появления трещины, являющейся также концентратором напряжений и меняющей напряженное состояние детали, с течением времени привело к появлению на противоположной стороне растрескивания от наружной поверхности штока (3 на рис. 1, *б*). Растрескивание распространилось по механизму хрупкого шевронного разрушения, обрамляющего периметр штока в виде

незамкнутого кольца с толщиной, соответствующей глубине закаленного слоя. Далее произошел окончательный хрупкий долом штока по зонам II, III, IV (рис. 1, б-в). Сложный вид излома обусловлен изменениями напряженного состояния в процессе распространения разрушения.

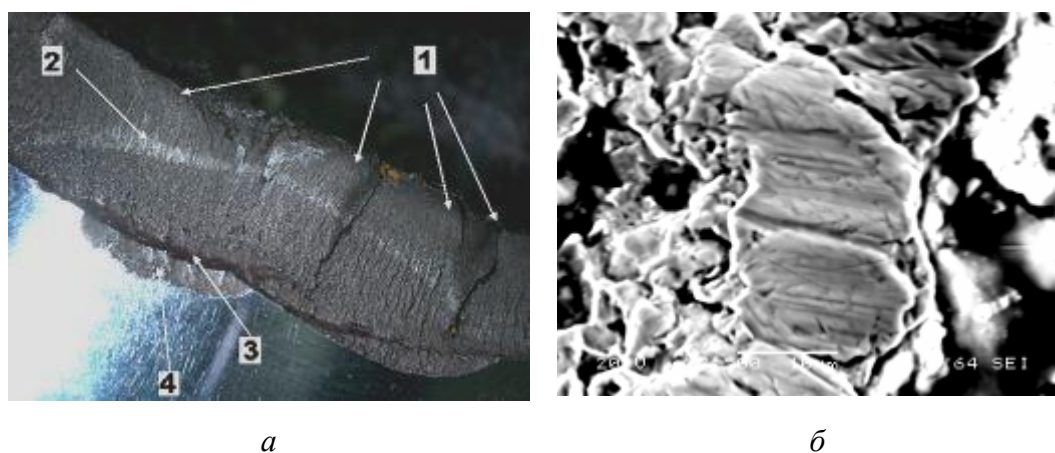
Рисунок 2. Очаговая зона разрушения (а) и площадки с усталостными бороздками (б).
1 – места зарождения разрушения; 2 – притертые области;
3 – затекшая и загустевшая смазка; 4 – откол

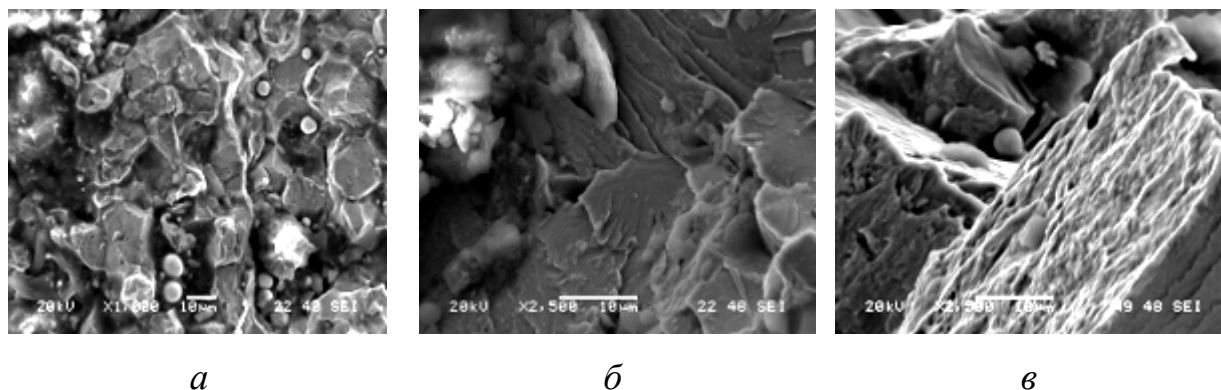
Исследование очагов разрушения в электронном микроскопе выявило присутствие на их поверхности множественных округлых неметаллических включений (рис. 3), преимущественно относящихся к кислородсодержащим (по данным микрорентгеноспектрального анализа). Очевидно, что они сыграли значительную роль в зарождении начальных

микротрещин и реализации микромеханизма малоэнергетического зернограницного разрушения (рис. 3, *а*, *в*). Ускоренное развитие разрушения также обусловили хрупкие транскристаллитные сколы (рис. 3, *б-в*).

Рисунок 3. Микромеханизмы разрушения штока: *а* – межзеренное растрескивание; *б* - хрупкое разрушение сколом; *в*– межзеренное растрескивание и скол

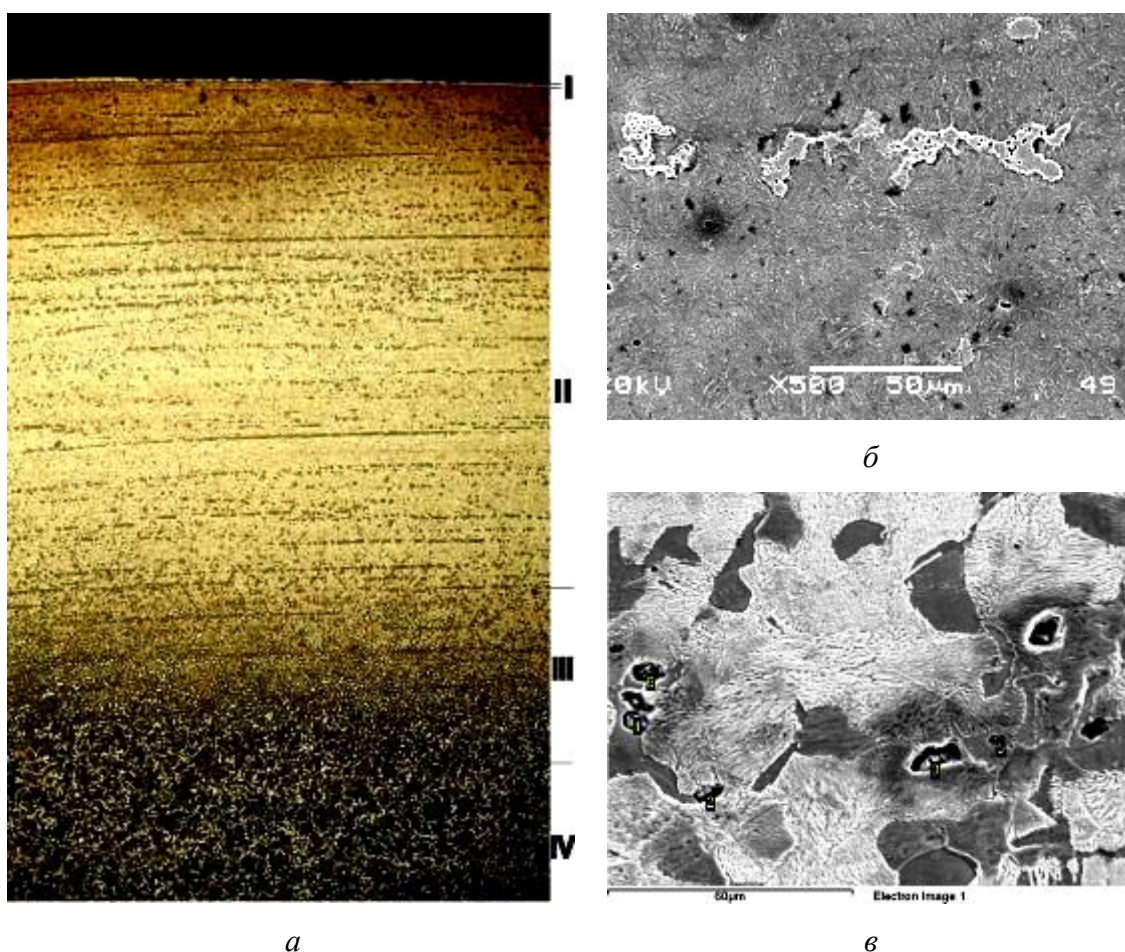
Исследование микроструктуры и твердость. Травление микрошлифа образца выявляет неравномерное потемнение полированной поверхности, что указывает на различную травимость металла и на его макроструктурную неоднородность. Особенность строения металла вблизи поверхности – наличие хромового покрытия, далее наблюдаются упрочненная на глубину до 3 мм зона, промежуточная зона и зона основного металла (рис. 3, а).

На рис. 3, а виден переходный участок, на котором прослеживается изменение структуры от поверхности к центру вследствие проведения дополнительной упрочняющей обработки поверхности штока до нанесения хромового покрытия. Обычно осуществляется закалка токами высокой частоты (ТВЧ) с последующим нагревом для снятия остаточных напряжений и уменьшения количества водорода в металле (выделяется при хромировании и способствует охрупчиванию). При закалке стараются минимизировать присутствие в упрочненном слое феррита, снижающего его прочность, и добиться преимущественно мартенситной структуры.

Рисунок 3. Микроструктура штока в поперечном сечении: I- хромовое покрытие; II – упрочненный слой; III – зона перехода; IV - сердцевина (*a*, $\times 50$); микростроение областей со строчечными неоднородностями (*б*, $\times 500$), с неметаллическими включениями (*в*, 1000)

В зоне закалки и в зоне перехода от закаленного слоя к сердцевине металла штока помимо отпущенного мартенсита выявлено наличие структурных дефектов типа ферритной полосчатости (рис. 3, *a*, *б*), снижающих сопротивление зарождению и развитию усталостного разрушения под действием нагрузок при возвратно-поступательном движении детали. Наличие таких структурных дефектов с пониженной прочностью особенно опасно в переходной зоне, что подтверждается зарождением трещин именно в данной области.

количество неметаллических включений различной величины и природы (рис.3, в). По данным микрорентгеноспектральных исследований установлено, что неметаллические включения действительно имеют преимущественно сульфидную, а также кислородную природу (сульфиды марганца, простые окислы, окисульфиды).

Таким образом, металлографический анализ выявил в структуре упрочненного слоя и переходной зоны от упрочненного слоя к сердцевине множественные участки ферритной полосчатости и множественные неметаллические включения преимущественно сульфидной и кислородной природы.
