## **НЕКОТОРЫЕ РЕЗУЛЬТАТЫ НАТУРНЫХ ИССЛЕДОВАНИЙ ГИДРОТЕХНИЧЕСКИХ СООРУЖЕНИЙ НА ПЕРЕСЕЧЕНИЯХ**

Карпенко А.В., – аспирант  
Тищенко А. И., – к. т. н., доцент  
*ЗАО НИПИ "ИнжГео"*

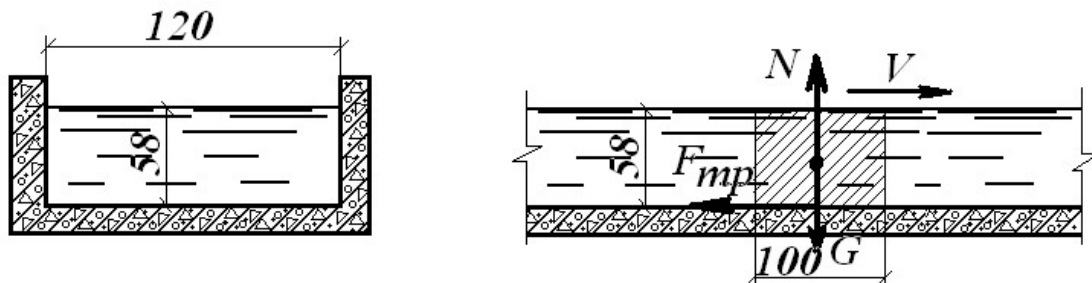
Рисунок 1 – Поперечное сечение и расчетная схема водопроводящей части водомера Вентури

При осмотре дна сооружения насухо было установлено, что шероховатость дна увеличена за счет каверн и раковин, образовавшихся в бетоне. Для определения фактической величины коэффициента

Подставив  $V = 3,1$  м/с,  $V_0 = 3,3$  м/с,  $s = 4$  м,  $F_{mp} = fN$ , а также  $M = G/g = (b \cdot h \cdot 1 \cdot \gamma_w)/g = 1,2 \cdot 0,58 \cdot 1 \cdot 10/9,81 = 0,71$  т = 710 кг и  $N = G = b \cdot h \cdot 1 \cdot \gamma_w = 6,965$  кН, найдем фактическое значение коэффициента трения скольжения на высоте выступов эквивалентной шероховатости.

$$f = \frac{MV_0^2 - MV^2}{2Gs} = \frac{MV_0^2 - MV^2}{2Mgs} = \frac{V_0^2 - V^2}{2gs} = \frac{3,3^2 - 3,1^2}{2 \cdot 9,81 \cdot 4} = 0,0163.$$

Как видим, за период эксплуатации около 50 лет, коэффициент гидравлического сопротивления бетонного покрытия увеличился на 0,0053 за счет дефектов, появившихся в этом покрытии. Увеличение коэффициента сопротивления влечет за собой повышение уровня воды и влияет на искажение фактических измерений расходов воды на данном гидропосту.

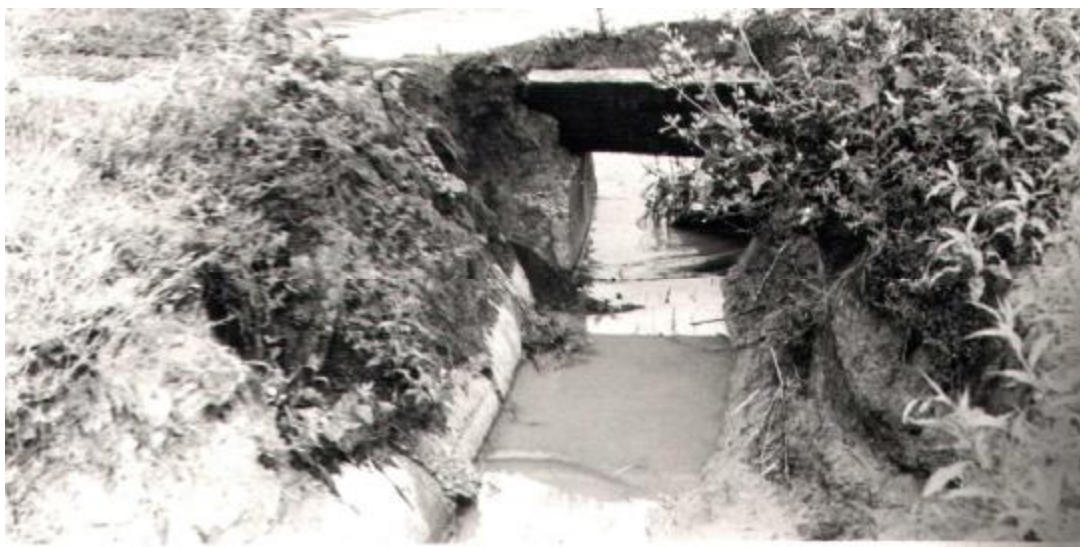
Рисунок 2 - Трубчатый переход на ПК 254 Дивенского распределителя и его состояние в период исследований

**Подпорное сооружение с трубчатым переездом на ПК 254.** В период исследований переезд был разрушен (рисунок 2). В верхнем бьефе

сооружение оборудовано плоским щитом шириной 1,2 м. Водопроводящая часть выполнена из нескольких звеньев железобетонных труб диаметром 1 м. Из стыков труб наблюдалась сильная фильтрация. Из-за этого произошел вымыв и обрушение грунта с боков водопроводящей части. Нижний оголовок выполнен в виде насадка прямоугольного сечения с размерами 1,2×1,35 м (рисунок 3). При пропуске расхода  $Q=1,08 \text{ м}^3/\text{с}$  исследования этого сооружения показали, что в нижнем бьефе динамическая ось потока совпадает с продольной осью отводящего русла.

Крепление из железобетонных плит на откосах полностью разрушилось и сохранилось только на дне. Этим креплением является основание железобетонного насадка. Под ним произошел размыв грунта русла на глубину 0,25 м на длине 0,5 м. Грунт, слагающий дно канала, — легкий суглинок с просадочными свойствами.

Надо сказать, что сооружение находится в аварийном состоянии, поток обтекает его с боков, грунт вдоль трубы (особенно со стороны правого берега) вымыт полностью. Стыковые соединения звеньев труб

также нарушены и вода из трубы поступает в основание сооружения и выносит частицы грунта основания в нижний бьеф.

На переднем плане рисунка 2.5 виден стык, который усилен бетонным раствором. Однако это не привело к герметизации стыка. Из него, как и из других стыковых соединений, вода проникает наружу из внутренней полости трубы.

На наш взгляд, нарушение стыковых соединений звеньев труб произошло по двум причинам:

- 1) основание под звеньями труб было недостаточно уплотнено;
- 2) толщина слоя засыпки грунта над трубой в среднем составляет 1,2 м, грунт насыпан без уплотнения. При прохождении через переезд колесного и гусеничного транспорта происходила значительная вибрационная нагрузка, от которой и произошло расстройство стыков. Дальнейшее разрушение выполнила вода.

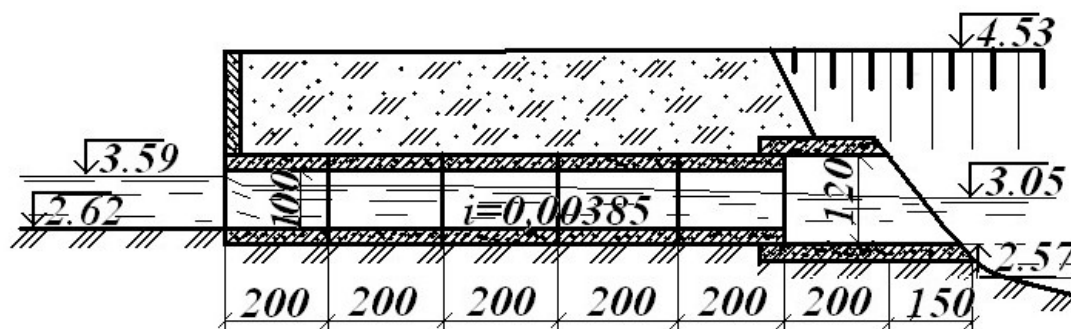
Рисунок 3 – Продольный профиль трубчатого переезда на ПК 254 Дивенского распределителя

Глубина воды в начале трубы (рисунок 3) составила 92 см, а в конце насадка – 48 см (почти в два раза меньше). При расходе воды  $1,08 \text{ м}^3/\text{с}$  средняя скорость течения в начале трубы (по нашим измерениям) составила 1,5 м/с. На выходе из насадка она составила 2,75 м/с, притом в придонном слое скорость достигала 2,15 м/с. Если учесть, что через стыки проходило воды более 50 л/с, то с этой поправкой скорости имели бы

значения больше измеренных. Значительному увеличению скоростей на выходе из сооружения способствует и то, что дно переезда выполнено с продольным уклоном, показанным на рисунке 3.

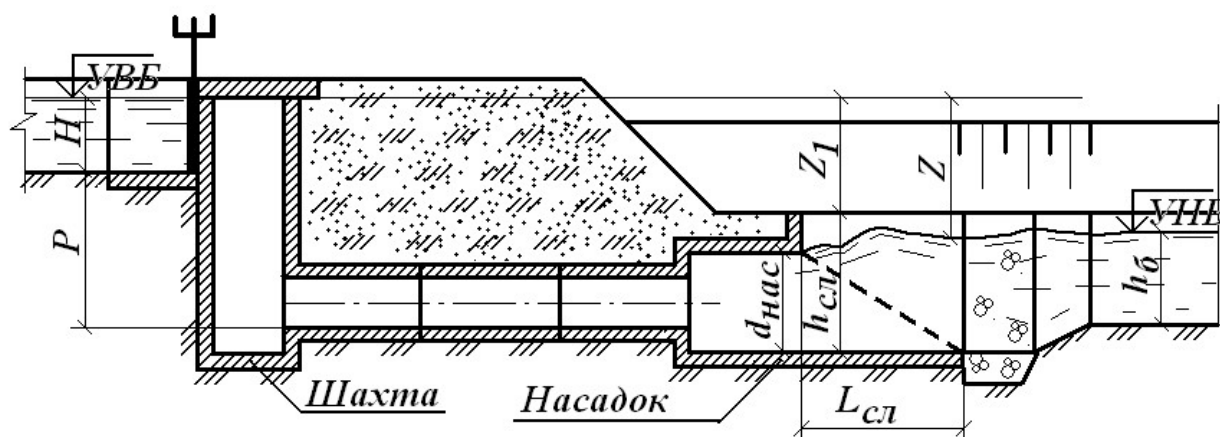
Рисунок 4 – Шахтный перепад конструкции института  
“Южгипроводхоз”

**Шахтный перепад № 2 ПК - 355** (рисунки 4). Проектный расход  $Q=0,9 \text{ м}^3/\text{с}$ , геодезический перепад  $P=1,76 \text{ м}$ . Гидравлический перепад составил  $2,8 \text{ м}$ . Исследования проводились при расходе  $Q=1,113 \text{ м}^3/\text{с}$ .

Измерение гидравлических характеристик потока показало, что динамическая ось потока тяготеет к правому берегу. Гидравлический прыжок выходит за пределы насадка, сооружение работает в безнапорном режиме, насадок не затоплен. Такой режим способствует возникновению в горизонтальном участке трубы волн высотой до 25 см, отчего возникают динамические нагрузки, отрицательно влияющие на состояние стыковых соединений.

Исследованиями установлено, что в конце железобетонного насадка крепление из железобетонных плит и каменной наброски полностью разрушено. Это произошло в результате того, что придонные скорости, как в насадке, так и на его выходе значительно превышают поверхностные. Например, придонная скорость по замерам с помощью гидрометрической

вертушки составила 1,84 м/с, средняя скорость живого сечения 1,48 м/с, а поверхностная – 0,96 м/с.
